# Analyse Störungen durch Landis+Gyr Smart Meter E450 "Herkules III"

Hubert Buck, im Rank 7, 5333 Baldingen, HB9CDA  
Kontakt: [hb9cda@duck.com](mailto:hb9cda@duck.com)

Erstellung: 08.08.2024  
Aktualisierung: 14.04.2025

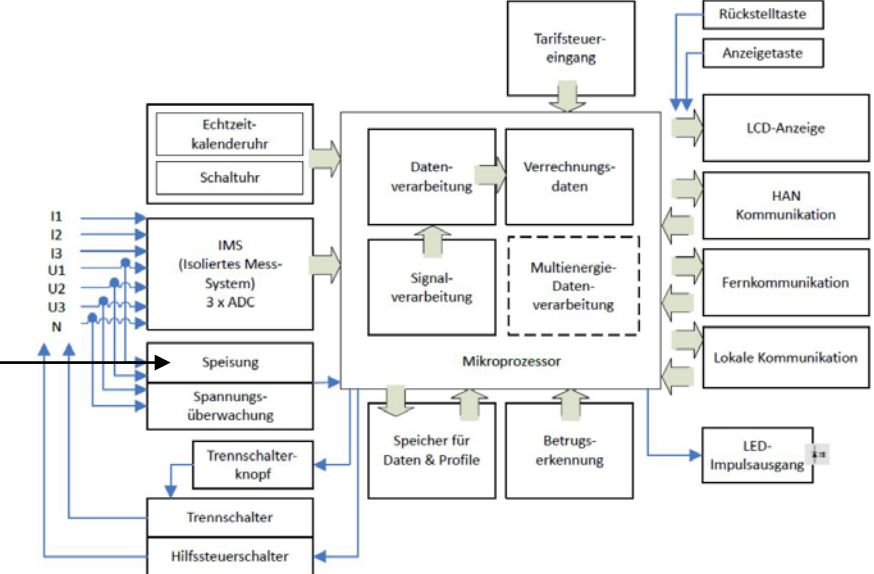
<p><b>CENELEC-A PLC</b> 3-95 kHz</p> <p><b>FCC PLC</b> 148 - 495 kHz</p> <p><b>M-BUS 868 MHz (&lt;200 m)</b></p> <p><b>Was verursacht die Störung im Smart Meter?</b></p> <p><b>Übeltäter? Schaltnetzteil</b></p>	<p>da. Am <b>05.09.2024</b> wurde die Sicherung des Rundsteuerempfänger (245 kHz) entfernt. Die Störungen waren immer noch vorhanden, somit kann der Rundsteuerempfänger auch ausgeschlossen werden. Am <b>17.09.2024</b> wurden die Hauptsicherungen (3 x 40 A) nochmals ausgeschraubt. Das ganze Haus und der Smart Meter waren stromlos. Die Störungen waren wieder verschwunden.</p> <p><b>Der Störer ist eindeutig das Smart Meter E450 von Landis+Gyr.</b></p> <p>CENELEC-A oder FCC PLC kann zurzeit aufgrund der kurzen Sendedauer ausgeschlossen werden. Aufgrund der tiefen Frequenz ist eine Störung im Kurzwellenbereich (3-30 MHz) eher unwahrscheinlich. Aktuell findet in Baldingen auch keine Datenübermittlung mit PLC (Smart Meter) statt.</p> <p>Der Störer im Smart Meter könnte ein defektes oder nicht entstörtes Schaltnetzteil (z.B. für Mikroprozessor, optische Schnittstelle, PLC, M-BUS etc.) sein.</p> <p>Die Störcharakteristiken sowie die Störfrequenzen von Schaltnetzteilen sind sehr unterschiedlich! Das Rauschsignal auf den gemessenen Störfrequenzen ist typisch für ein kleines Schaltnetzteil. Blockschaltbild E450:</p>

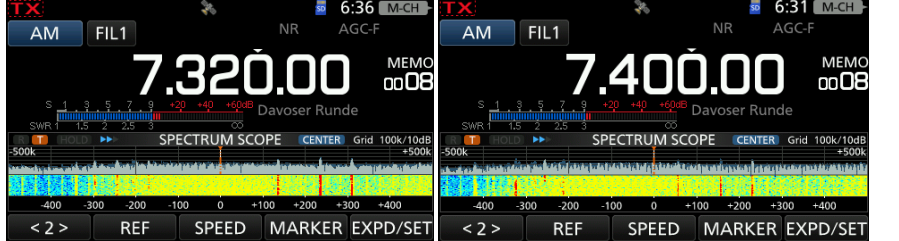
<p>Bemerkungen:          Δ Frequenzänderung ca. 173 kHz (7400 kHz-7227 kHz = 173 kHz).          Frequenz mit Konfiguration 1 ist etwas tiefer!          Rundfunkdienst und 40 m Amateurfundienst massiv eingeschränkt!</p>																																																																																											
	<p><b>Messung mit Messsonde am Smart Meter E450 am 13.08.2024</b></p> <table border="1"> <tr><td>0938 HBT</td><td>19277 kHz</td><td>S9<sup>+8TS</sup></td><td>-57 dBm</td><td>- Hz BW</td><td>21</td><td>-°</td></tr> <tr><td>0948 HBT</td><td>7400 kHz</td><td>S9<sup>+20</sup></td><td>-53 dBm</td><td>- Hz BW</td><td>21</td><td>-°</td></tr> </table>	0938 HBT	19277 kHz	S9 <sup>+8TS</sup>	-57 dBm	- Hz BW	21	-°	0948 HBT	7400 kHz	S9 <sup>+20</sup>	-53 dBm	- Hz BW	21	-°																																																																													
0938 HBT	19277 kHz	S9 <sup>+8TS</sup>	-57 dBm	- Hz BW	21	-°

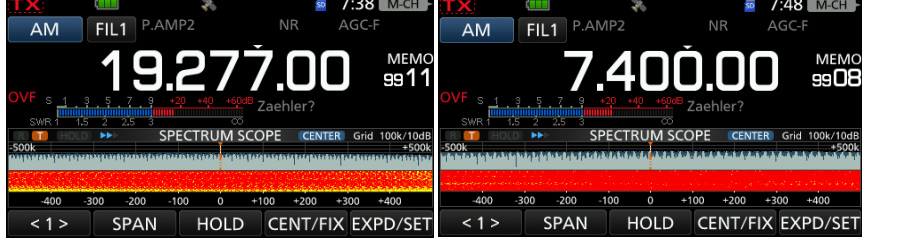
<p>Bemerkungen:          Am E450 an der optischen Schnittstelle ist die Störemission am          stärksten. Die Störemissionen konnten auch an den Steckdosen          gemessen werden (schwach). Im Verteilerkasten EG ist die Störung          stark. Am Hauptverteiler im Keller oben rechts ist die Störung sehr          stark.</p>																																																																																											
<p>Ganzes 15m Rundfunkband unbrauch- bar</p>	<p><b>Monitoring 19300 kHz am 16.08.2024</b></p> <table border="1"> <tr><td>0730 HBT</td><td>19300 kHz</td><td>S9<sup>+1TS</sup></td><td>-72 dBm</td><td>- Hz BW</td><td>12</td><td>60°</td></tr> <tr><td>0900 HBT</td><td>19500 kHz</td><td>S8</td><td>-77 dBm</td><td>- Hz BW</td><td>12</td><td>60°</td></tr> <tr><td>1205 HBT</td><td>19500 kHz</td><td>S8</td><td>-77 dBm</td><td>- Hz BW</td><td>12</td><td>60°</td></tr> <tr><td>1328 HBT</td><td>19500 kHz</td><td>S8</td><td>-77 dBm</td><td>- Hz BW</td><td>12</td><td>60°</td></tr> <tr><td>1710 HBT</td><td>19500 kHz</td><td>S8</td><td>-77 dBm</td><td>- Hz BW</td><td>12</td><td>60°</td></tr> <tr><td>1800 HBT</td><td>19500 kHz</td><td>S8</td><td>-77 dBm</td><td>- Hz BW</td><td>12</td><td>60°</td></tr> <tr><td>1926 HBT</td><td>19475 kHz</td><td>S8</td><td>-77 dBm</td><td>- Hz BW</td><td>12</td><td>60°</td></tr> <tr><td>2240 HBT</td><td>19240 kHz</td><td>S9</td><td>-73 dBm</td><td>- Hz BW</td><td>12</td><td>60°</td></tr> </table>	0730 HBT	19300 kHz	S9 <sup>+1TS</sup>	-72 dBm	- Hz BW	12	60°	0900 HBT	19500 kHz	S8	-77 dBm	- Hz BW	12	60°	1205 HBT	19500 kHz	S8	-77 dBm	- Hz BW	12	60°	1328 HBT	19500 kHz	S8	-77 dBm	- Hz BW	12	60°	1710 HBT	19500 kHz	S8	-77 dBm	- Hz BW	12	60°	1800 HBT	19500 kHz	S8	-77 dBm	- Hz BW	12	60°	1926 HBT	19475 kHz	S8	-77 dBm	- Hz BW	12	60°	2240 HBT	19240 kHz	S9	-73 dBm	- Hz BW	12	60°

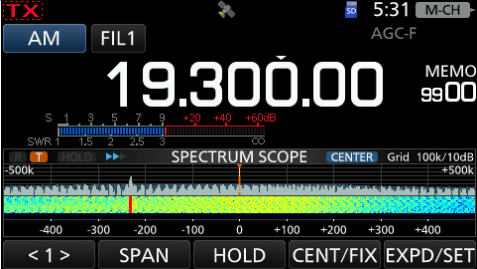
<p>Frequenzveränderungen sehr gut sichtbar</p>

<p>Bemerkungen: Am Morgen sind die Störungen i.d.R. etwas stärker. <math>\Delta</math> Frequenzänderung ca. 260 kHz. Wetter: sonnig</p>																									
	<p><b>Monitoring 19300 kHz am 17.08.2024</b></p> <table border="0"> <tr> <td>0634 HBT 19450 kHz</td> <td>S9<sup>+1TS</sup> -72 dBm</td> <td>- Hz BW</td> <td>12</td> <td>60°</td> </tr> <tr> <td>0803 HBT 19170 kHz</td> <td>S9<sup>+1TS</sup> -72 dBm</td> <td>- Hz BW</td> <td>12</td> <td>60°</td> </tr> <tr> <td>0852 HBT 19160 kHz</td> <td>S9 -73 dBm</td> <td>- Hz BW</td> <td>12</td> <td>60°</td> </tr> <tr> <td>1013 HBT 19250 kHz</td> <td>S9<sup>+1TS</sup> -72 dBm</td> <td>- Hz BW</td> <td>12</td> <td>60°</td> </tr> <tr> <td>1129 HBT 19250 kHz</td> <td>S9 -73 dBm</td> <td>- Hz BW</td> <td>12</td> <td>60°</td> </tr> </table>	0634 HBT 19450 kHz	S9 <sup>+1TS</sup> -72 dBm	- Hz BW	12	60°	0803 HBT 19170 kHz	S9 <sup>+1TS</sup> -72 dBm	- Hz BW	12	60°	0852 HBT 19160 kHz	S9 -73 dBm	- Hz BW	12	60°	1013 HBT 19250 kHz	S9 <sup>+1TS</sup> -72 dBm	- Hz BW	12	60°	1129 HBT 19250 kHz	S9 -73 dBm	- Hz BW	12	60°

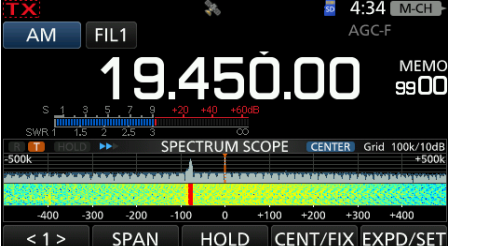
<p>Bemerkungen: <math>\Delta</math> Frequenzänderung ca. 290 kHz. Wetter: bewölkt</p>																										
<p><b>Monitoring 19300 kHz am 18.08.2024</b></p> <table border="0"> <tr> <td>1739 HBT 19250 kHz</td> <td>S9 -73 dBm</td> <td>- Hz BW</td> <td>12</td> <td>60°</td> </tr> <tr> <td>1828 HBT 19360 kHz</td> <td>S9<sup>+1TS</sup> -72 dBm</td> <td>- Hz BW</td> <td>12</td> <td>60°</td> </tr> <tr> <td>1922 HBT 19220 kHz</td> <td>S9 -73 dBm</td> <td>- Hz BW</td> <td>12</td> <td>60°</td> </tr> </table>	1739 HBT 19250 kHz	S9 -73 dBm	- Hz BW	12	60°	1828 HBT 19360 kHz	S9 <sup>+1TS</sup> -72 dBm	- Hz BW	12	60°	1922 HBT 19220 kHz	S9 -73 dBm	- Hz BW	12	60°

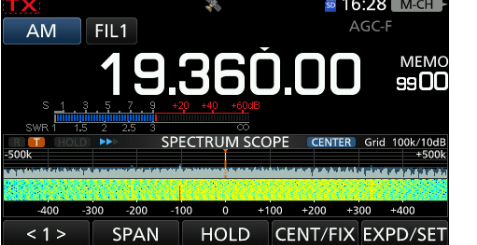
<p>Bemerkungen: <math>\Delta</math> Frequenzänderung ca. 140 kHz. Wetter: Bewölkt 8/8, Regen</p>

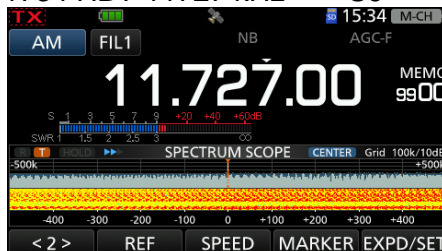
## Nahfeldmessung am Smart Meter mit der Sonde am 25.08.2024

Wetter 8/8 bewölkt. Die Störemission ist bei der optischen Schnittstelle am E450 am stärksten. Mit der Sonde konnte das Störspektrum auch an den Steckdosen und am Elo Kasten EG und Keller gemessen werden.

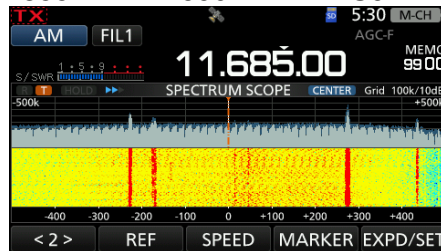
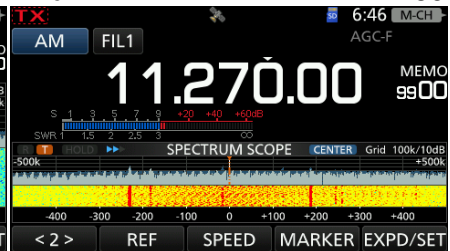
Am Morgen sind die Störungen i.d.R. etwas stärker.

Δ Frequenzänderung über einen Tag ca. 740 kHz.

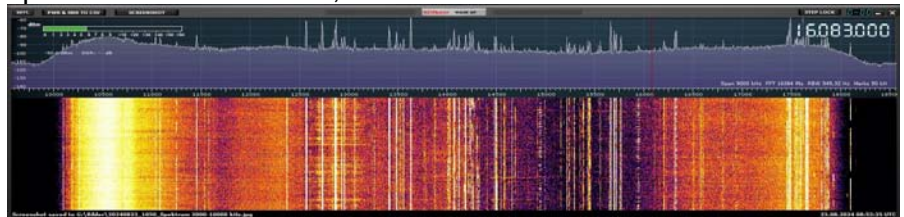
Spektrum am 23.08.2024, 10000 kHz - 18000 kHz 1053 HBT

Auf 30 m 10144 kHz kein Empfang möglich.

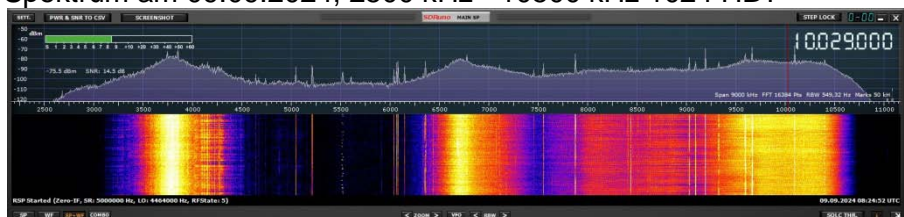
Spektrum am 09.09.2024, 2500 kHz - 10500 kHz 1024 HBT

~3250 kHz - ~4500 kHz H24 vorhanden, Pegel verändert sich  
~6000 kHz - ~13000 kHz H24 vorhanden

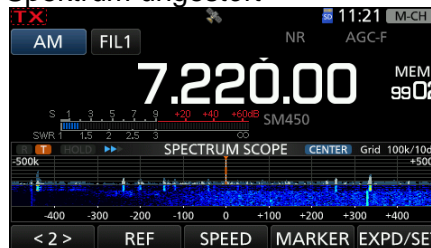
Spektrum ungestört

Mit dieser Aktion soll zum zweiten Mal nachgewiesen werden, dass der Störer das Smart Meter E450 ist. Hausinterne Störer waren keine vorhanden. Unter der Smart Meter Störung wurden wieder die schwächeren Störer wie xDSL eines Nachbarn, Optimizer von PVA und einige weitere unbekannte Störer sichtbar. Nachfolgende Bilder mit Smart Meter E450 in Betrieb (Spektrum gestört) und ausser Betrieb (Spektrum ungestört).

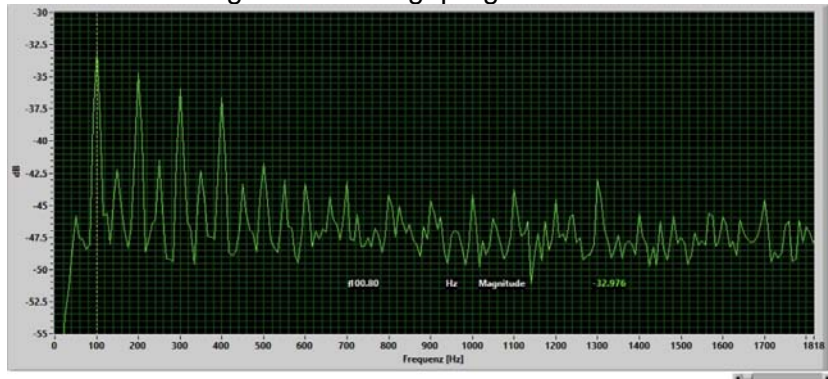
## 100 Hz Signal am 23.08.2024 im Frequenzbereich

Auf der Frequenz der Störemission auf 5634 kHz (Rundfunkband) konnte ein 100 Hz Signal mit seinen Harmonischen gemessen werden. 50 Hz Signal nicht ausgeprägt.

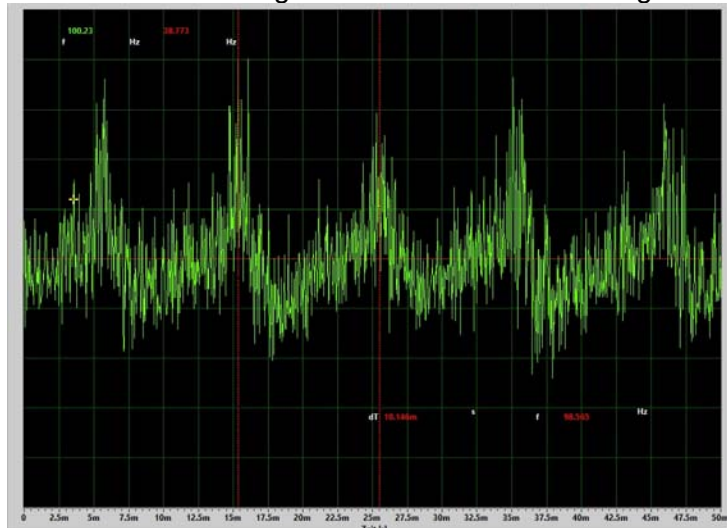
## 100 Hz Signal am 23.08.2024 im Zeitbereich

Auf der Frequenz der Störemission auf 5634 kHz (Rundfunkband) konnte ein 100 Hz Signal mit seinen Oberwellen gemessen werden.

Hier sind Oberwellen auch sichtbar

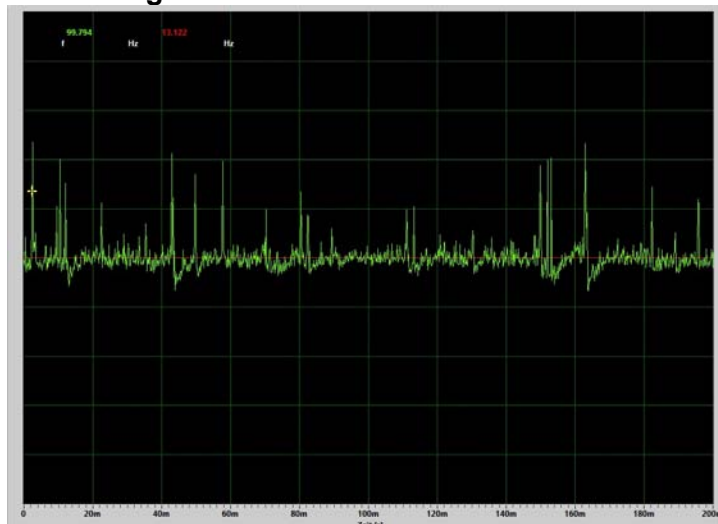
## Diverse Signale am 23.08.2024 auf 23243 kHz im Zeitbereich

Ähnliches Signal kommt auch im FCC PLC Band vor.  
siehe Messbericht ui 270-565 kHz
