Analyse einer ungewöhnlichen EMC-Störung

Fallstudie einer periodischen Störung bei Egon HB9HVI

Zur Diskussion in der EMC-Level 1 Gruppe der USKA

Oktober 2025

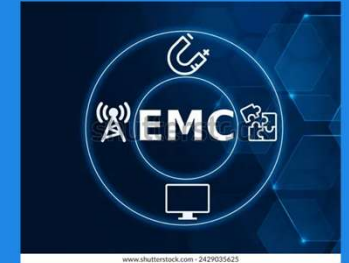
Beschreibung der **Störung bei Egon HB9HVI**

- 📅 Auftreten: Januar 2025 bis September 2025
- ⚡ Beginn: Plötzlich und in voller Stärke
- 🕒 Dauer: Kontinuierlich (7/24)
- ➡ Verschwinden: Allmählich über ca. zwei Wochen
- 🚫 Keine Massnahmen zur Beseitigung erforderlich

- 📡 Frequenzverteilung: Gleichmässig alle ~32 kHz
- 🔊 Gut hörbar auf SSB, weniger auf AM/FM
- 👁️ Im Spektrum nicht besonders auffällig
- 🔍 Mit Peilempfänger nicht lokalisierbar
- 📍 Kein Ursprungsort im Umkreis von 50x50m feststellbar
