# photovoltaik 2

ELEKTROMAGNETISCHE VERTRÄGLICHKEIT VON DC-OPTIMIERERN

# Funkverkehr empfindlich gestört

# SERVICE: UNGENÜGEND

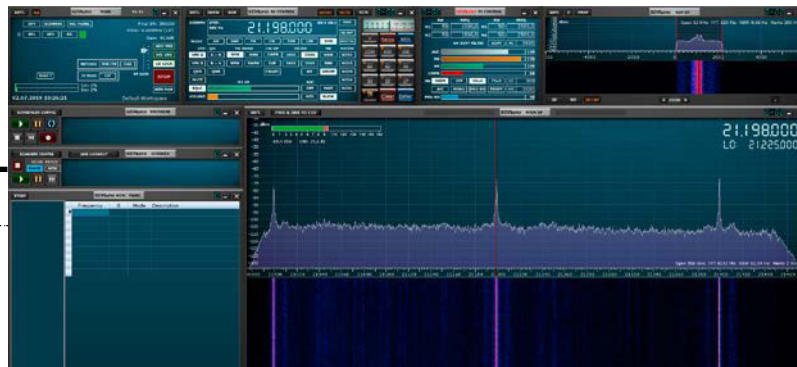
Foto: Siegfried Pomplun

Das weist auf das grundsätzliche Problem der unzureichenden Entstörung von Optimisern hin. Ein probeweises Abschalten der Anlage durch meinen kooperativen Nachbarn bestätigte, dass die Ursache eindeutig die oben genannte Photovoltaikanlage ist. Auf dem 15-Meter-Band sind die Störungen besonders ersichtlich, da dieses Band zurzeit überwiegend geschlossen ist. Deshalb ist nur der Rauschpegel meiner Anlage beziehungsweise der Umgebung sichtbar. Auf dem 80-Meter-Band dürften die Pegel wahrscheinlich etwas höher sein, da meine Antenne aufgrund unzureichender Länge einen negativen Gewinn ausweist.

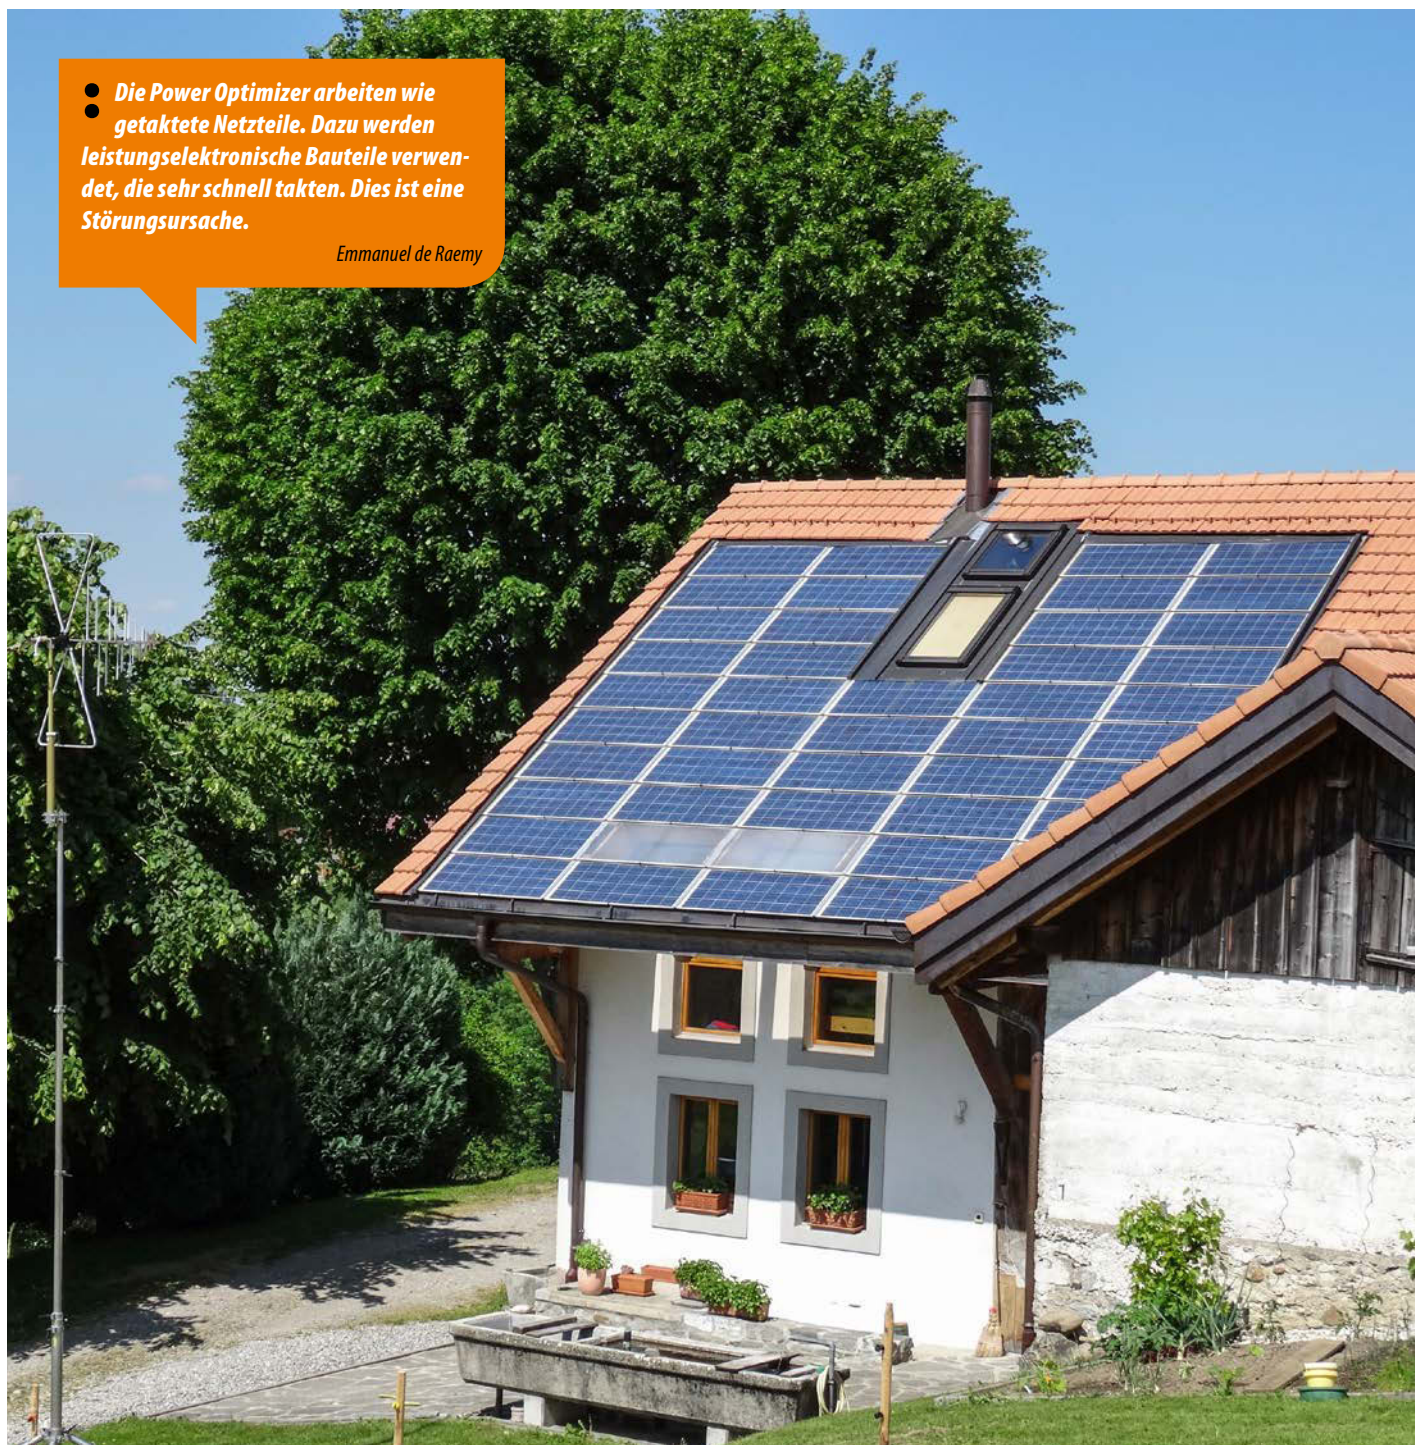
Das Bakom misst die elektromagnetischen Störungen eines Solargenerators.

Bei unseren Messungen ermitteln wir die abgestrahlte Feldstärke der potenziellen Störquelle in Richtung des Klägers. Durch zusätzliche Abklärungen, meistens durch Abschalten der Anlage, wird sie eindeutig als Störquelle identifiziert. Es ist nicht unsere Aufgabe, die genauen Ursachen der Störungen ausfindig zu machen und Verbesserungsmaßnahmen vorzuschlagen. Dazu gibt es spezialisierte EMV-Labore, die aber auch auf die Kooperation des Herstellers angewiesen sind.

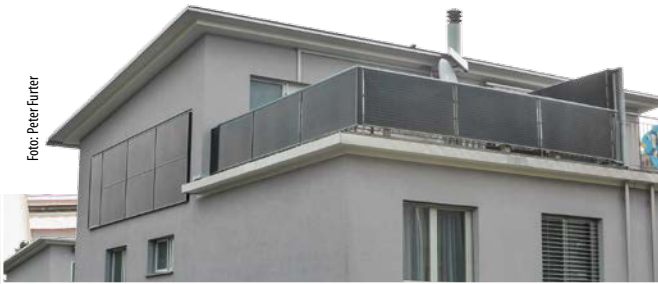
Der vierte String besteht aus vertikalen Modulen an der Terrasse und der Fassade.

Den vierten String der vertikal installierten Module an der umlaufenden Terrasse und an der Fassade ließ Freisinn zunächst unangetastet. „Ich wollte erst wissen, ob die Reparaturlösung wie von Tigo angegeben wirklich funktioniert“, erläutert er. „Erst danach können wir String D sanieren. Die Module von der Fassade zu nehmen ist sehr, sehr aufwendig.“

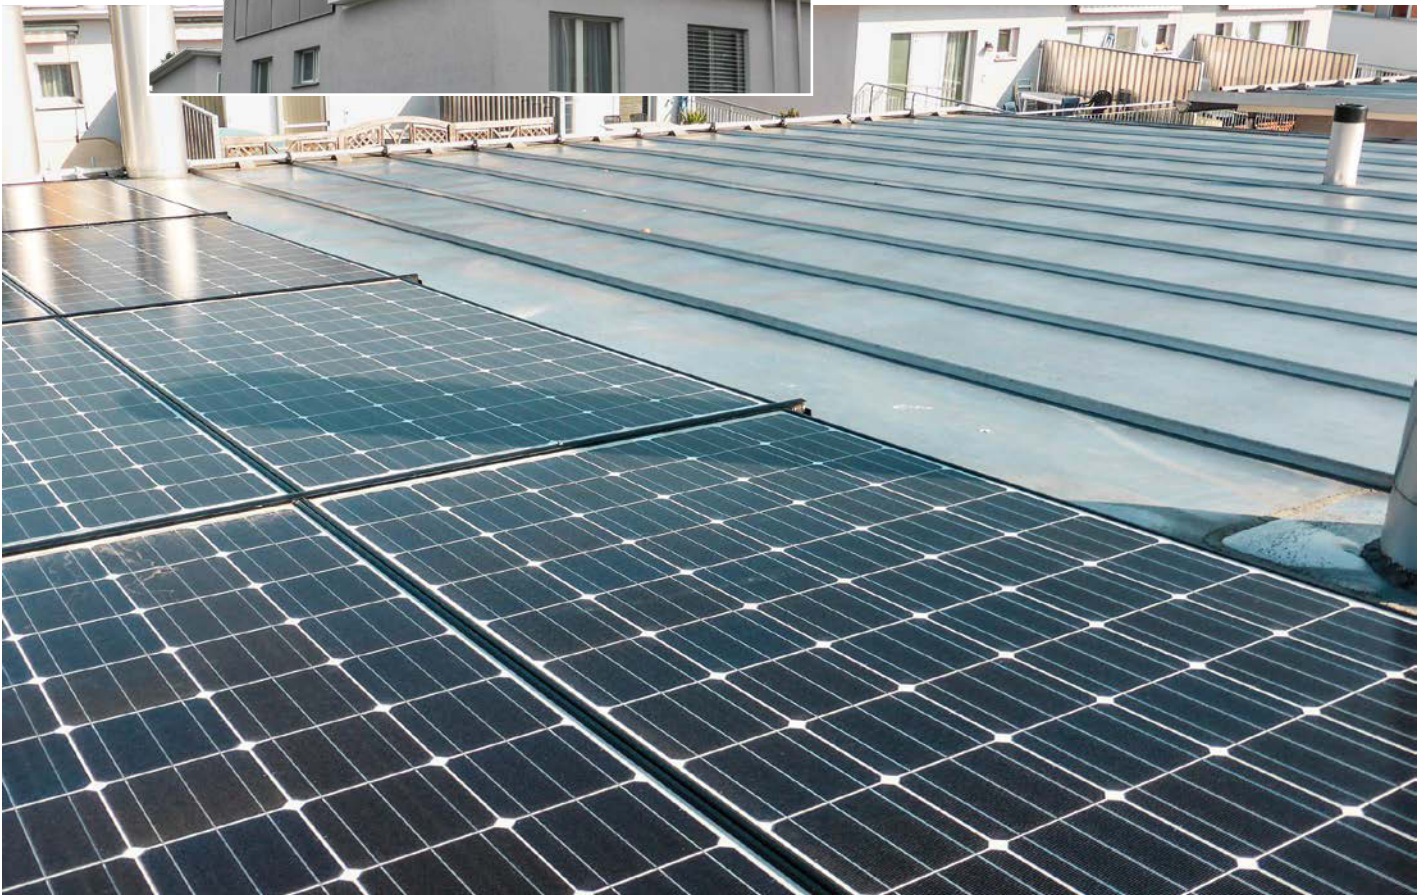
Dachanlage des Solarkunden: Wegen Teilverschattung wurden alle Module mit Optimierern von Tigo ausgestattet.

Drei Strings hat er auf dem Dach und einen String als umlaufende Terrassenanlage mit einem Modulfeld an der Fassade. Insgesamt sind es 54 HIT-Module von Panasonic, in der Summe zwölf Kilowatt, angeschlossen über DC-Optimierer von Tigo an einen Wechselrichter von Solarmax. „Die Optimierer liefen eigentlich optimal“, bestätigt Freisinn. „Aber plötzlich hatten

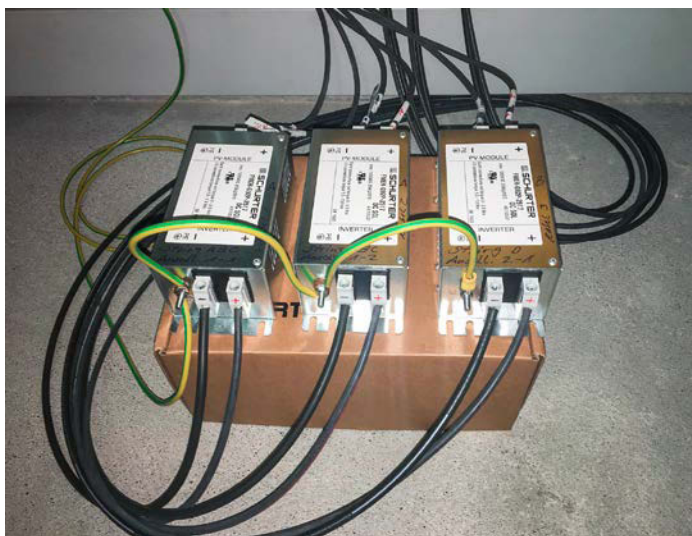
Sicherung der Ausgänge des Wechselrichters mit speziellen Filtern. Damit wurde er als mögliche Störquelle ausgeschlossen.

Nach dem Gespräch in München standen Jochen Freisinn und sein Installateur mit leeren Händen da. Aus anderen Sanierungsfällen ist bekannt, dass zunächst der Wechselrichter als Störquelle auszuschließen ist. Freisinn installierte einen neuen Solarmax-Umrichter und sicherte ihn mit speziellen Filtern zur DC-Seite ab.

Trafolose Wechselrichter sind gegen Störfrequenzen zur DC-Seite naturgemäß weniger abgesichert als Geräte mit integriertem Transformator. Diese Reparatur zeigt bei den Störpegeln keine Änderung, also musste die Ursache in den Strings zu finden sein.

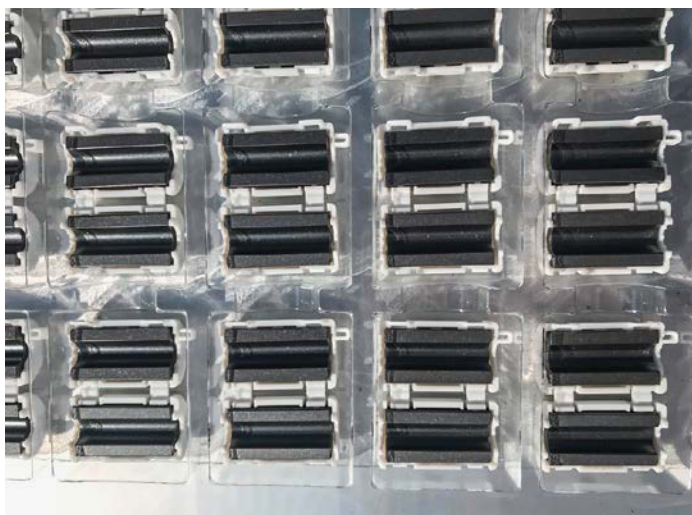
Solche Ferritkerne sollen die DC-Leitungen der Optimierer dämpfen. Sie werden nachträglich in die Kabel eingebaut.

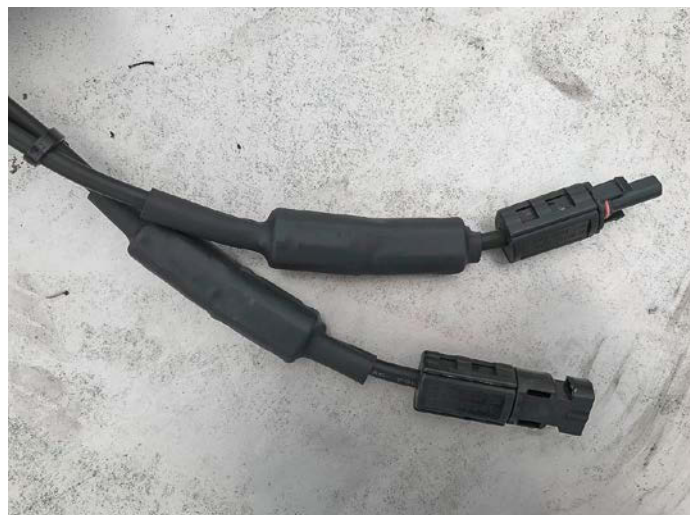
DC-Anschlüsse eines Optimierers mit Ferritkernen und Schrumpfschlauch gegen eventuell eintretende Feuchtigkeit.
