Sehr geehrter Herr Huber

Interferenzverhalten:

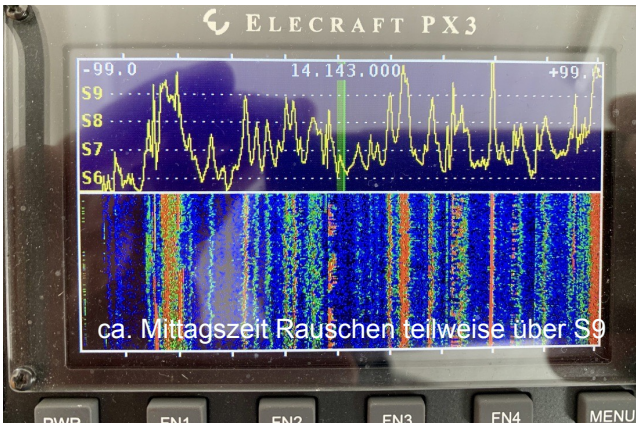
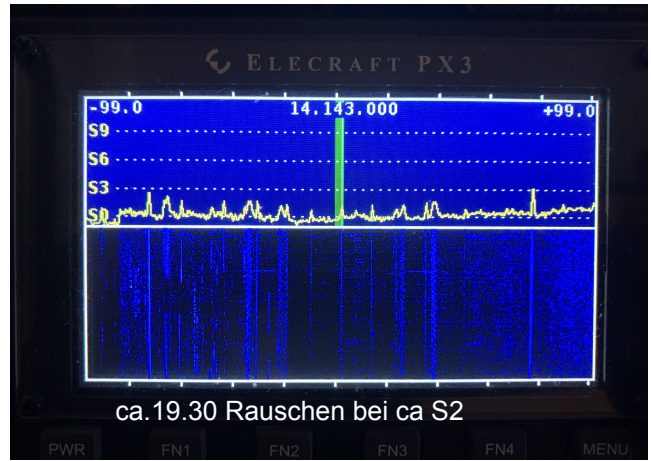
- g. Gibt es quantitative Messungen der Interferenz? (z.B.: dBm, S-levels, ein Foto des Spektrums der Interferenz auf jeder Ebene).
 - *Illustrative Bilder sind beigefügt. Es ist die Wasserfallanzeige jeweils um die Mittagszeit und um ca. 19h30. Es handelt sich um einen beliebigen Ausschnitt des 20m Bandes*

- *Bitte beachten Sie, der grüne Balken entspricht der Breite, die für einen Sprachkommunikation nötig ist und das dargestellte Spektrum ist 14.143 MHz +/- 100, dies gibt Ihnen einen Anhalt über die Breite und den Abstand der Störungen Die Scala des S-Levels im Bild links oben reicht von S6 -S9. Die im rechten Bild von S0-S9 dies, weil sonst der Wasserfall keine Zeichnung mehr gehabt hätte und nur eine rote Fläche zu sehen wäre.*

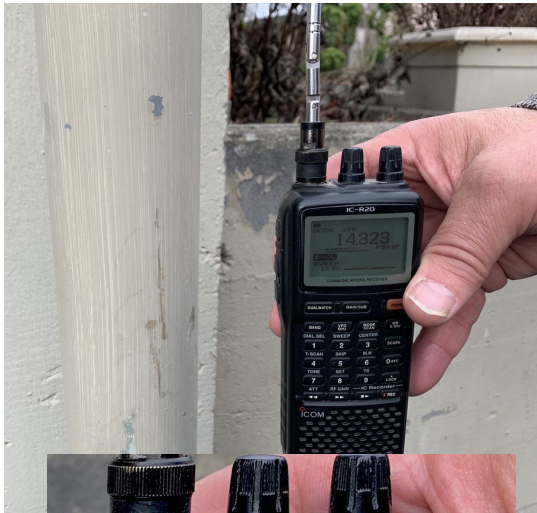
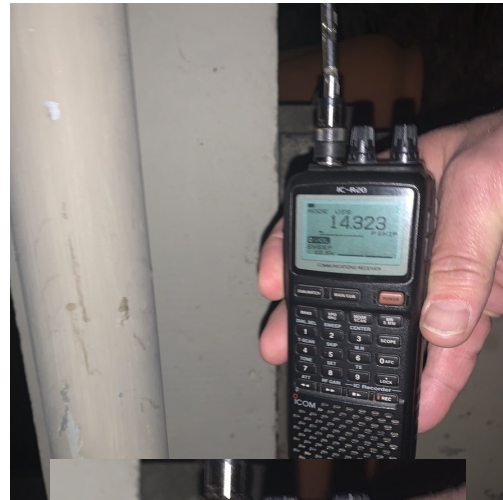
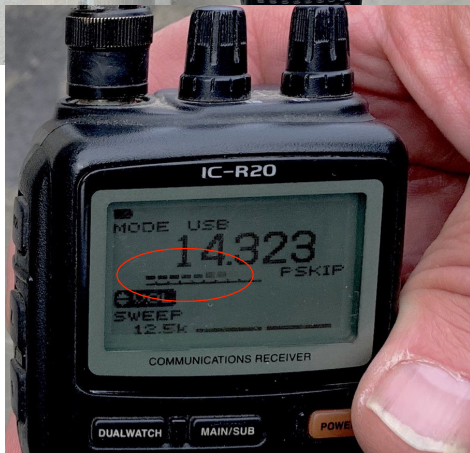
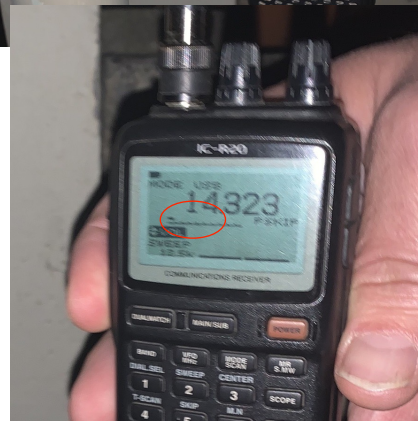
- *Die Unteren Bilder sind mit einem Handscanner auch jeweils mittags und um 19h30 ca. 6m unterhalb des Daches in der Nähe des Ablaufrohr der Regenrinne, das ebenfalls mitschwingt.*

Rauschpegel bei Abflussrohr der Regenrinne ca. 6m von Dach entfernt.
Links am Nachmittag Rechts um ca 19h00

- *Es wurden mit drei Geräten gemessen und die gleichen Resultate erzielt, unabhängig davon, ob die Geräte am Netz waren oder mit Batterie betrieben wurden.*

- *Im Haus schwingen alle Metall-Treppengeländer mit.*
 - *Ebenso können im Keller, da wo die DC Leitungen der PV Anlage aus dem stillgelegten Kamin austreten starke Störungen gemessen werden.*

- *Die Störungen verschwinden nicht, wenn der Wechselrichter im Keller abgeschaltet wird.*
